RV 70 FALE BRU

Geoteknisk vurderingsrapport – Reguleringsplan

30.07.2023

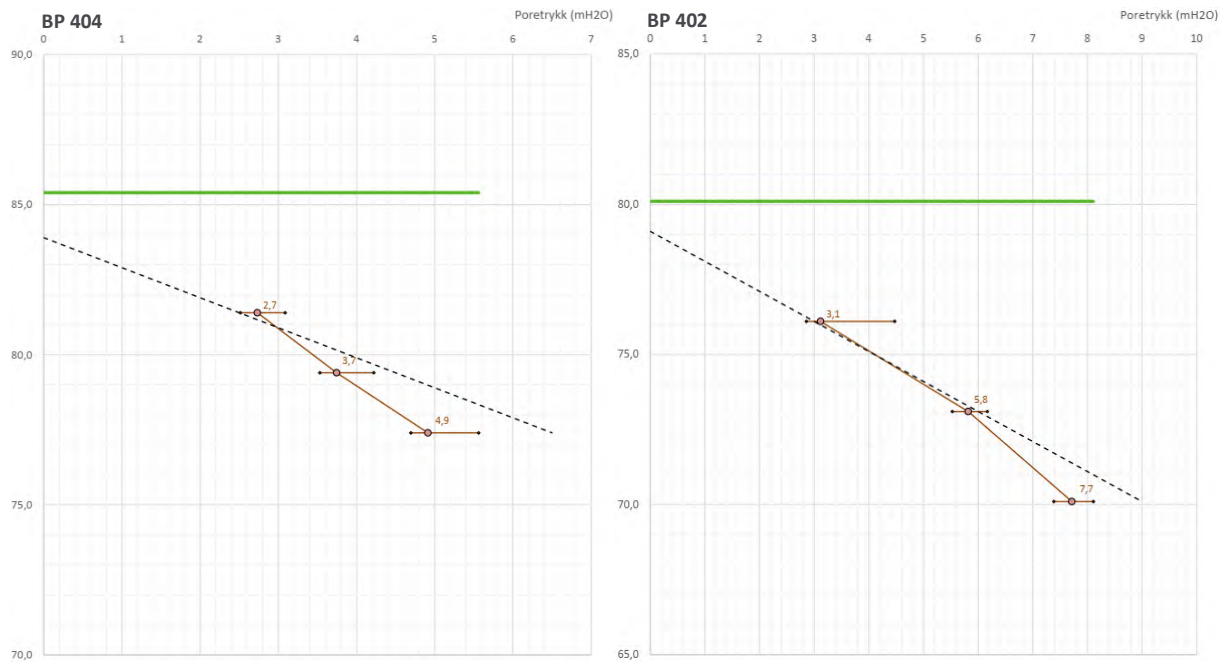
FIGURE 4-1 Målinger av poretrykk. Poretrykk mot dybde i BP 402 og 404.

Som det vises i figuren, følger målt poretrykk tilnærmet hydrostatisk poretrykk eller er noe lavere. Figur 4-2 viser resultat fra sondering i BP 402, samt Robertson tolkning. Poretrykk vises til høyre.

Basert på figurer ovenfor er det valgt i videre vurderinger og stabilitetsberegninger å anta hydrostatisk poretrykk i området.

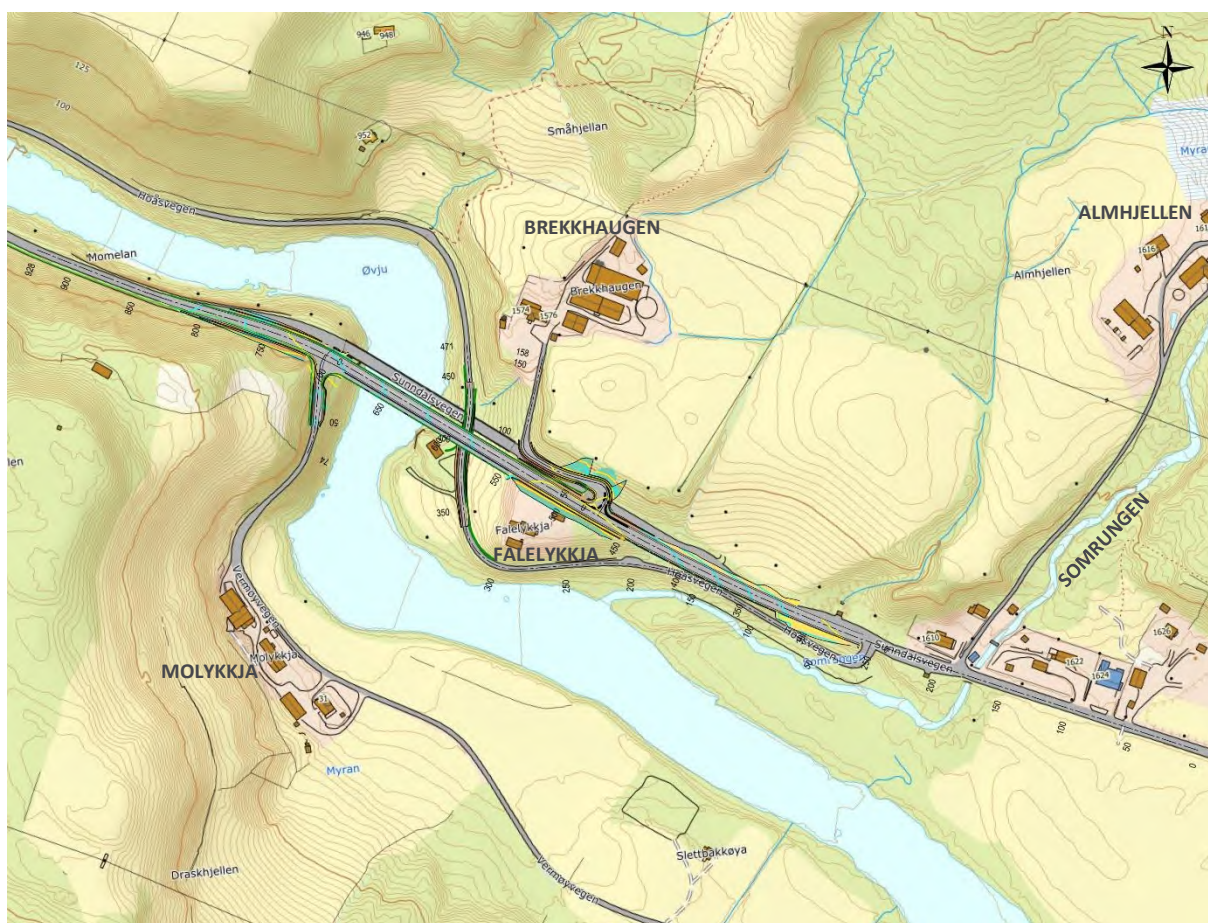
FIGUR 5-1. Topografisk kart. Fale, Sunndalen (1).

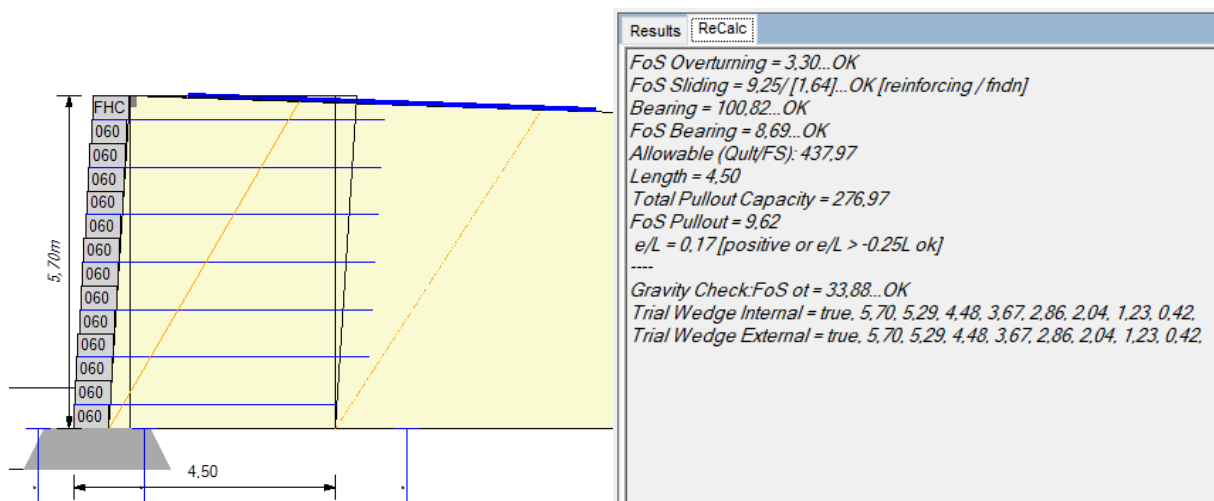
Det er gjort innledende beregning av planlagt ReCon mur i egenutviklet programvare fra ReCon Wall Systems (8). I beregning av mur er det tatt høyde for at topplag vil delvis graves bort. Jord i fundamentering er derfor satt til siltig sand. Resultater for beregning av ReCon mur mellom profil 320-450 vises i figurer 6-3 og 6-4.

FIGUR 6-3 Beregningresultat for jordarmert ReCon mur profil 320-450.

Beregninger viser at mur er stabil og nødvendig armeringslengde er 4,5-5,0 m.

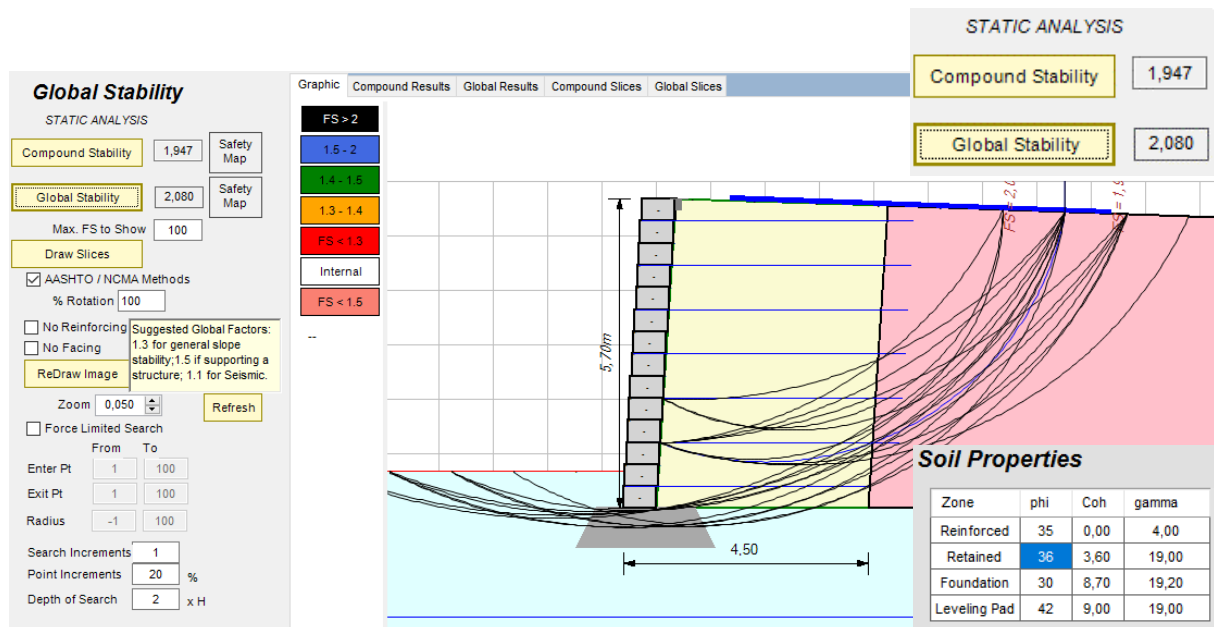
FIGUR 6-4 Beregning av jordarmert ReCon mur profil 320-450.

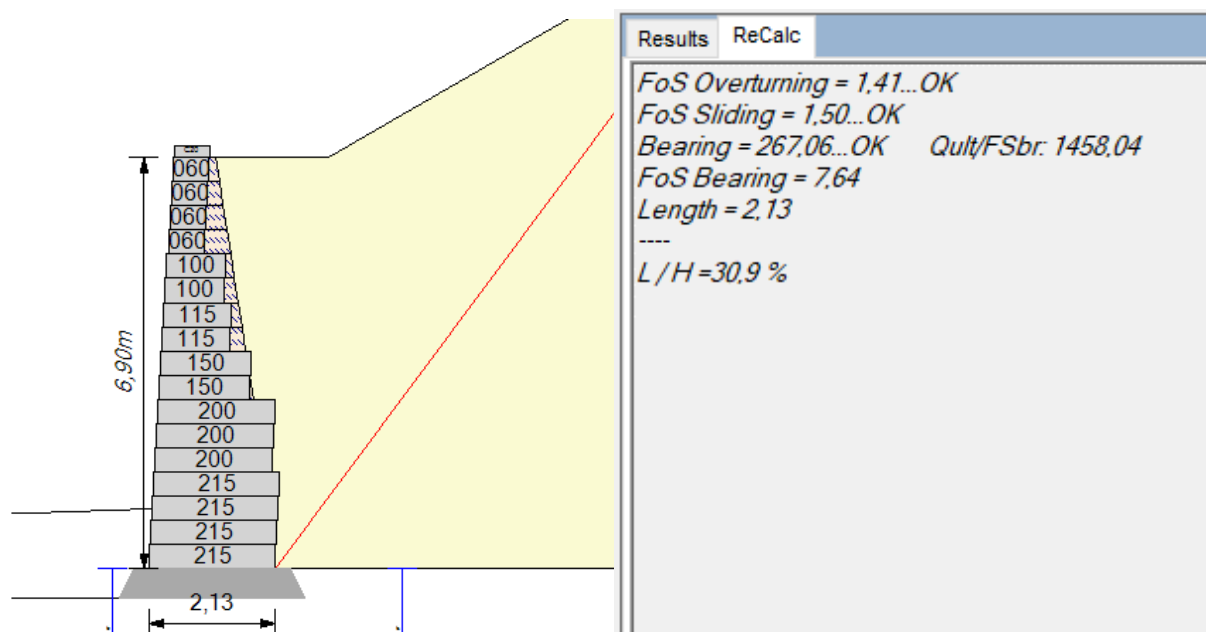
Det er gjort innledende beregning av planlagt ReCon mur i egenutviklet programvare fra ReCon Wall Systems (8). Resultater for beregning av ReCon mur mellom profil 720-820 vises i figurer 6-6 og 6-7.

FIGUR 6-6 Beregningresultat for ReCon gravitasjonsmur profil 710-820.

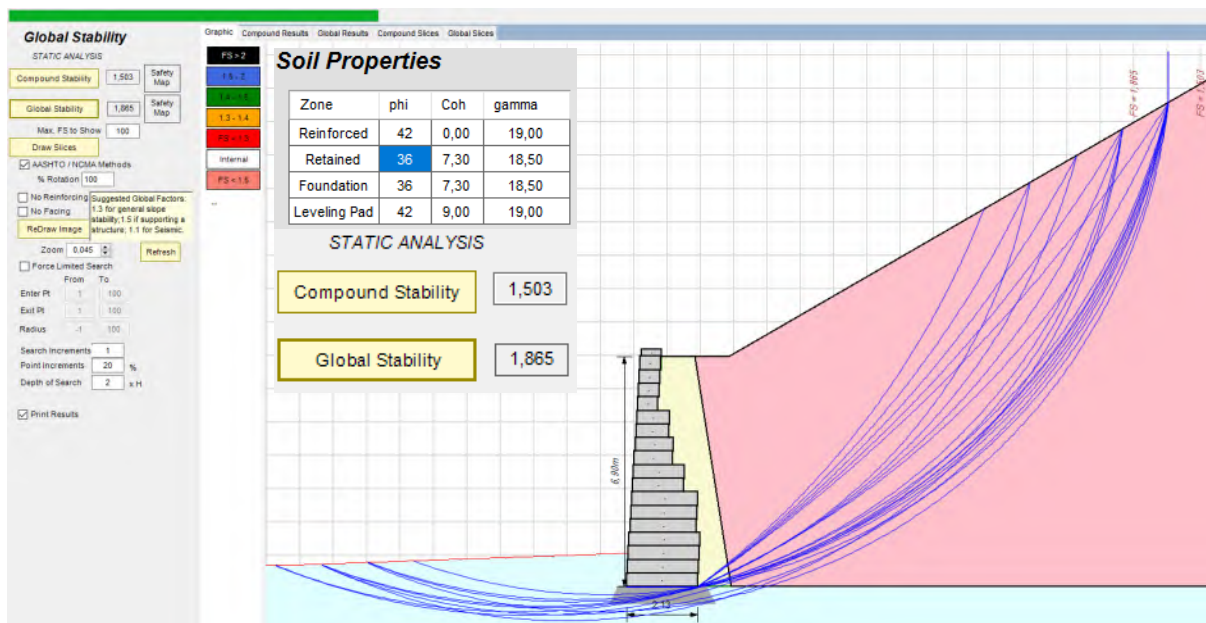
FIGUR 6-7 Beregning av jordarmert ReCon mur profil 710-820.

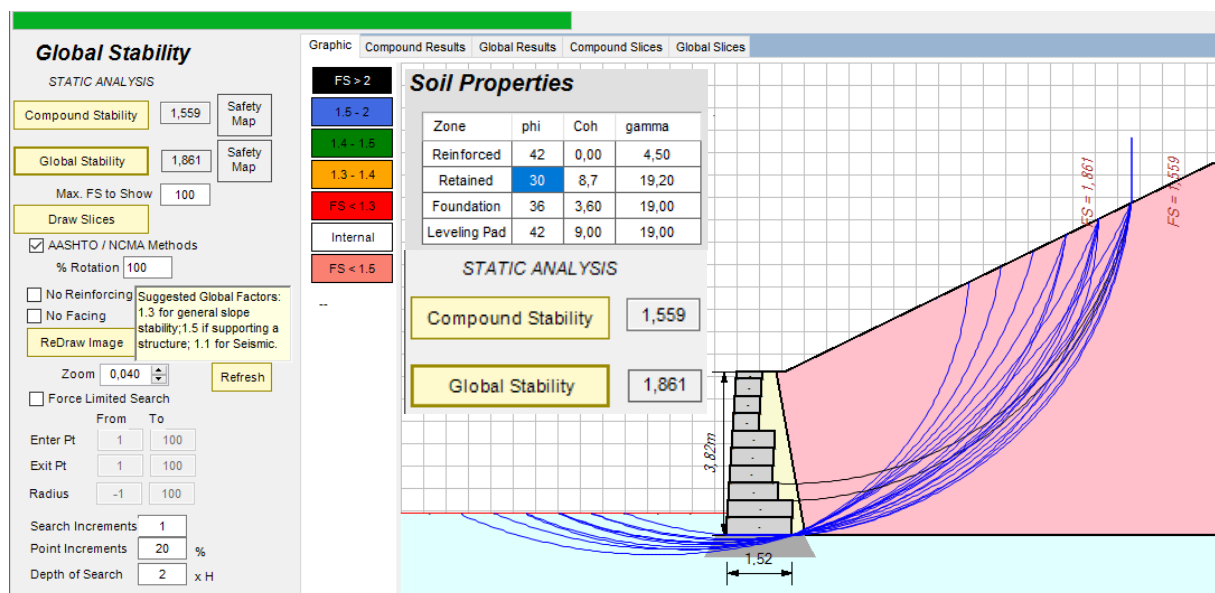
FIGUR 6-11 Beregning av jordarmert ReCon mur profil 15-60

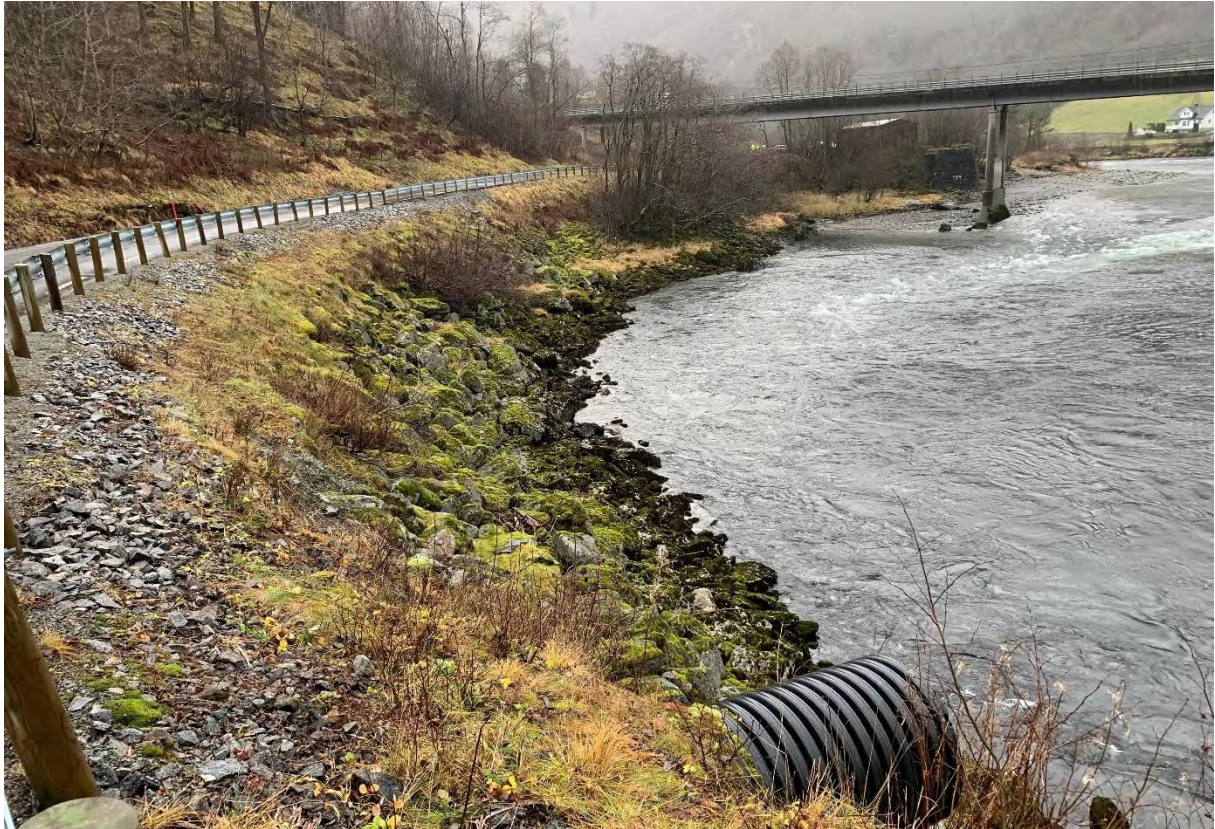
Området er befart i to runder. Først den 24.11.2021 og igjen 8.6.2022. Figur 7-3 viser bilde fra befaring i 2021. Bildet er tatt ved elvekant under område nr. 4. Som det vises på bildet er yttersvingen av Driva som er erosjonssikret pr. i dag. Omtrentlig plassering av eksisterende erosjonssikring vises i figur 7-2.

FIGUR 7-3 Område 4 Fv.6140 pr. 440 mot BP 122. Skråning fra Driva opp mot Brekkhaugen. Steinplastring i yttersving.

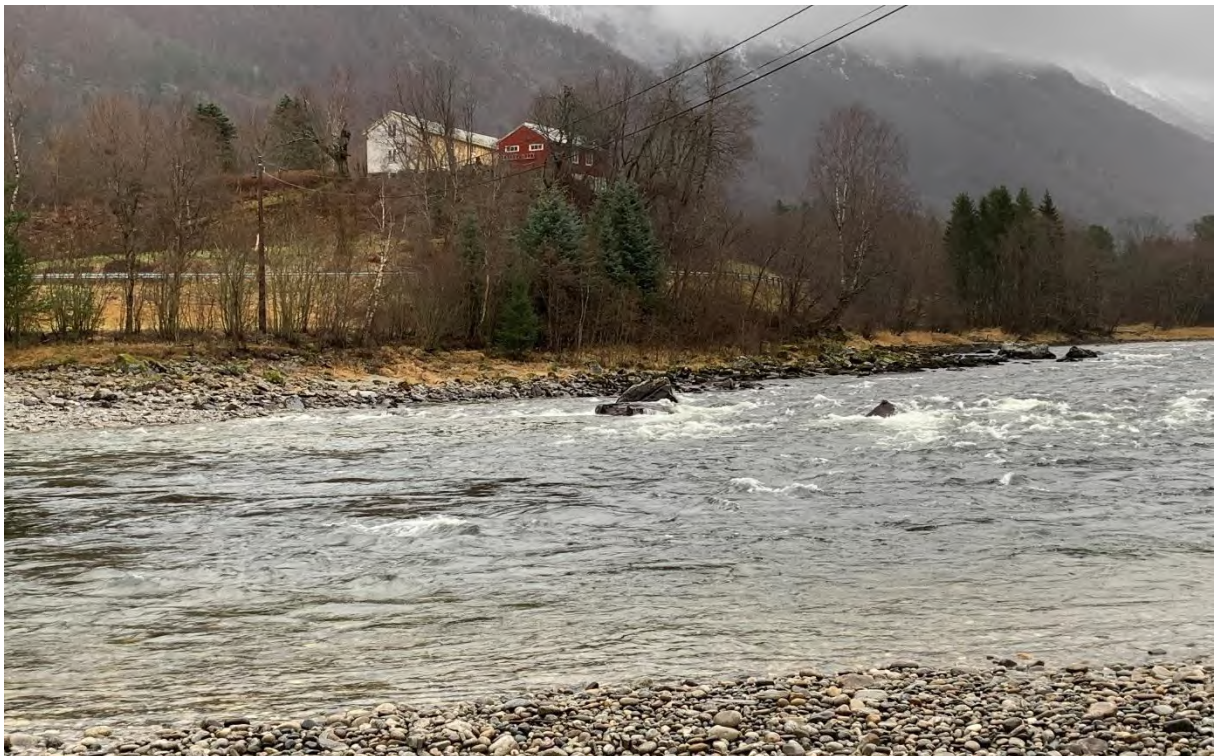
FIGUR 7-4 viser område i innersvingen nedenfor Falelykkja, tatt fra motsatt side av elven, steiner og blokker ned mot vannflaten.

FIGUR 7-4. Elvekant under deler av område 3 (Rv.70 pr. 420-630). Delvis slakt terreng ned mot Driva.
