| Oppdrag | Nummer og navn<br>25718 Sunndal, Levika - Skredfarevurdering<br>for deler av gbnr. 113/87, boligfelt.<br>Buktahamran ved Ålvundfjorden | Oppdragsleder<br>Hedda Breien |
| Dokument | Nummer<br>25718-01-1<br>Utført av<br>Hedda Breien | Dato<br>2025-12-19<br>Kontrollert av<br>Hans Georg Grue |

## Utredning av sikkerhet mot skred i bratt terreng for Levika boligfelt, Ålvundfjord

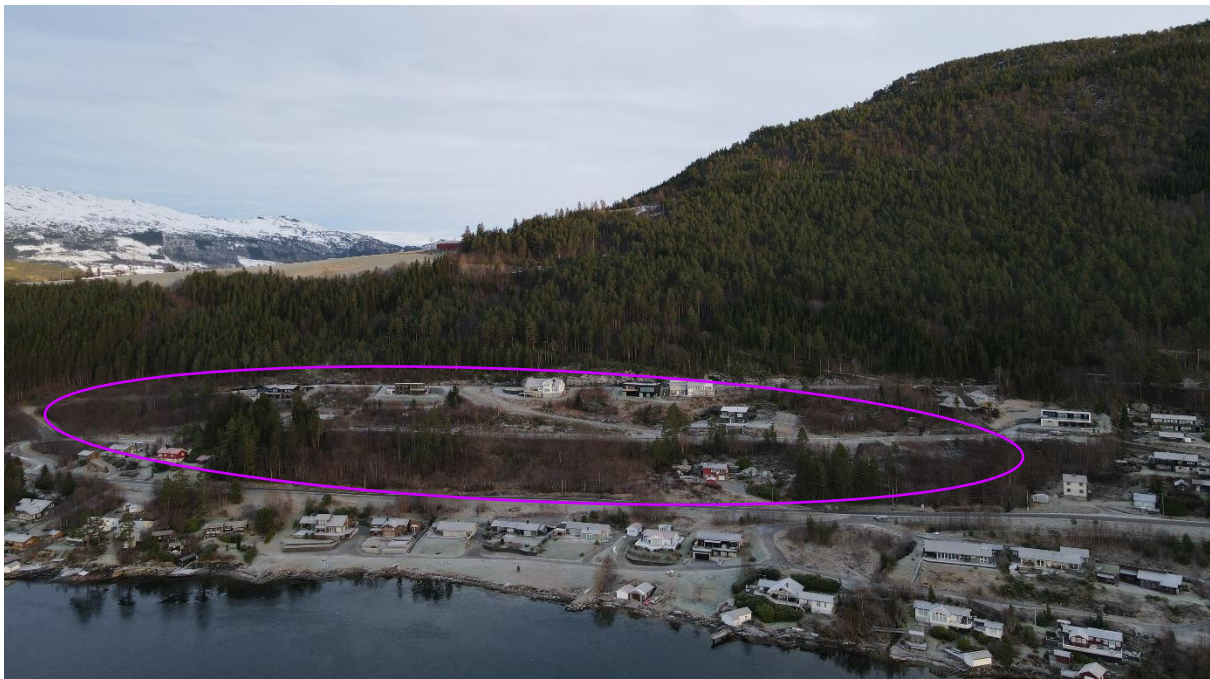
*Figur 1: Oversiktsbilde for kartleggingsområdet (omtrentlig markert) og påvirkningsområdet. Bildet er tatt fra drone, mot øst.*

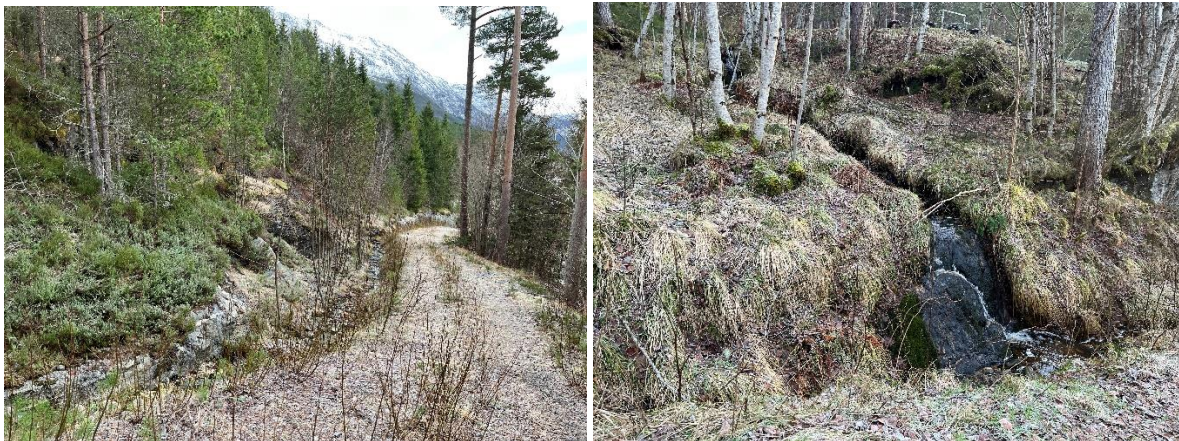
*Figur 4 Grøft langs skogsveg og bekk på fjell.*

Nedbørfeltet er lokalt og begrenset til lia ovenfor (Figur 3 og Figur 4). I nord er bekkene derfor svært små og lite markerte. Helt sør i området kommer det ned to litt større bekker.

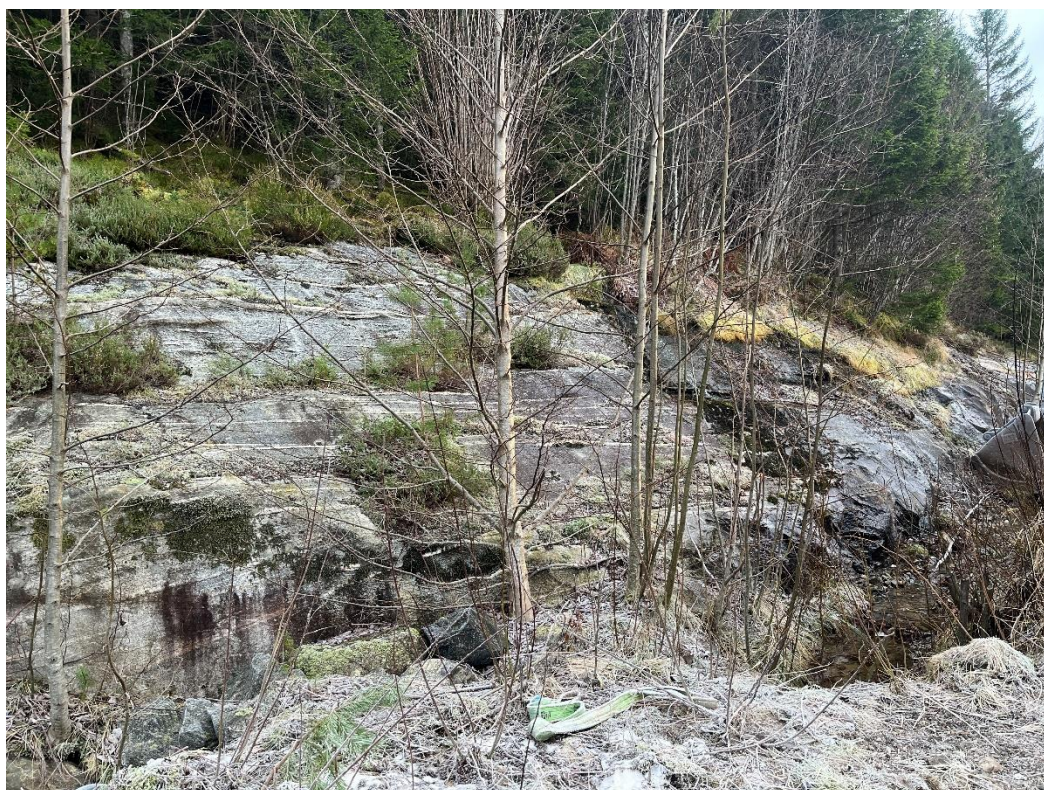
*Figur 5 Fjell i dagen mange steder som viser fast berg.*

NGUs berggrunnskart i målestokk 1:250 000 (NGU, 2025a) viser at berggrunnen i området er kartlagt som granittisk gneis. Observasjoner fra befaring viser at dette stemmer godt, og at berget er massivt med lite sprekker (Figur 5).

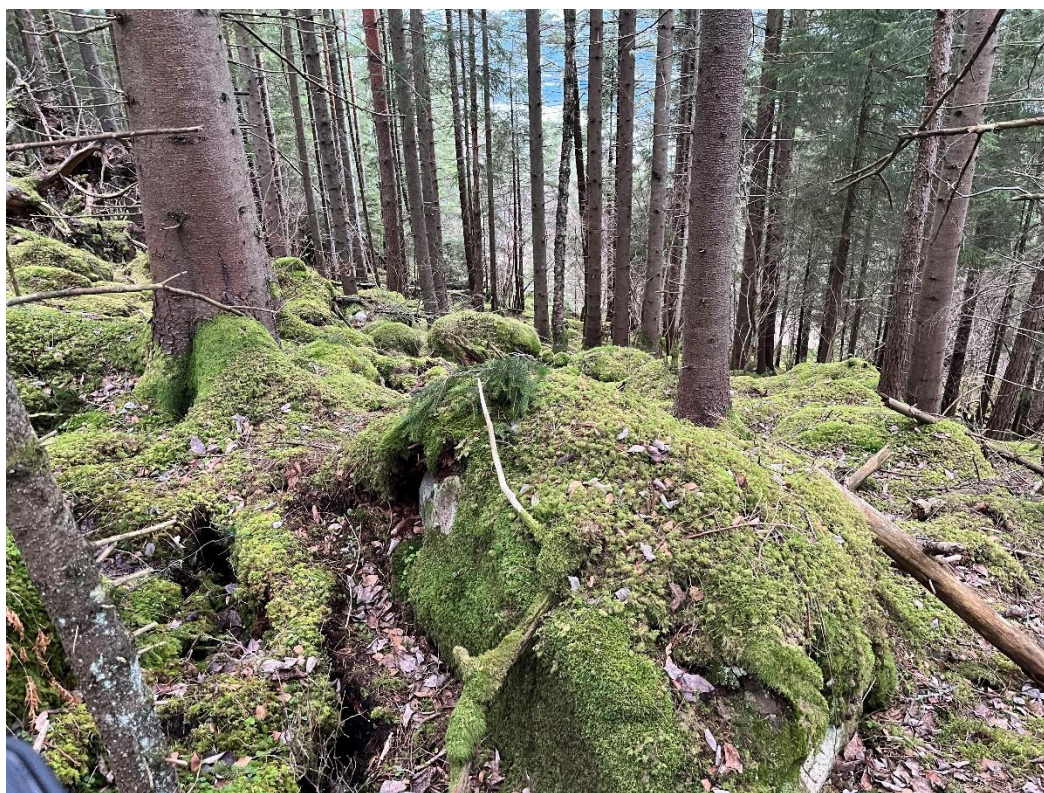
*Figur 6 Grove, blokkrike masser i nordre del av påvirkningsområdet.*

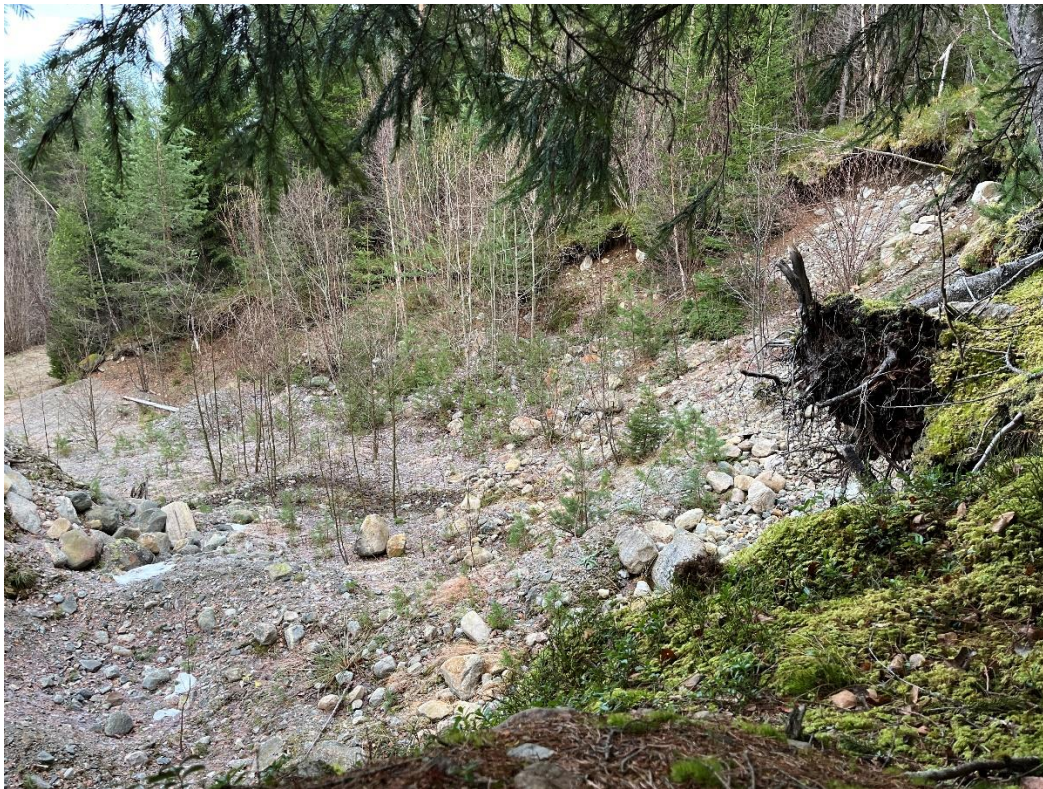
*Figur 7 Lite massetak som viser grovt morenemateriale.*

NGUs løsmassekart i målestokk 1:50 000 (NGU, 2025d) viser at løsmassene i området er kartlagt som morenemateriale. Det viser også at sannsynligheten for marin leire er «liten» og «stort sett fraværende». Marin grense i området ligger på om lag 125 moh., dvs. at boligfeltet ligger under marin grense. Observasjoner fra befaring viser at det er mye grove masser med store moreneblokker i overflaten, særlig i nordlig del av påvirkningsområdet (Figur 6). Massene virker mindre grove jo lenger sør en kommer i dette området. Det er relativt grunt til fjell, særlig inne i kartlagt område. Figur 7 viser et lite massetak.

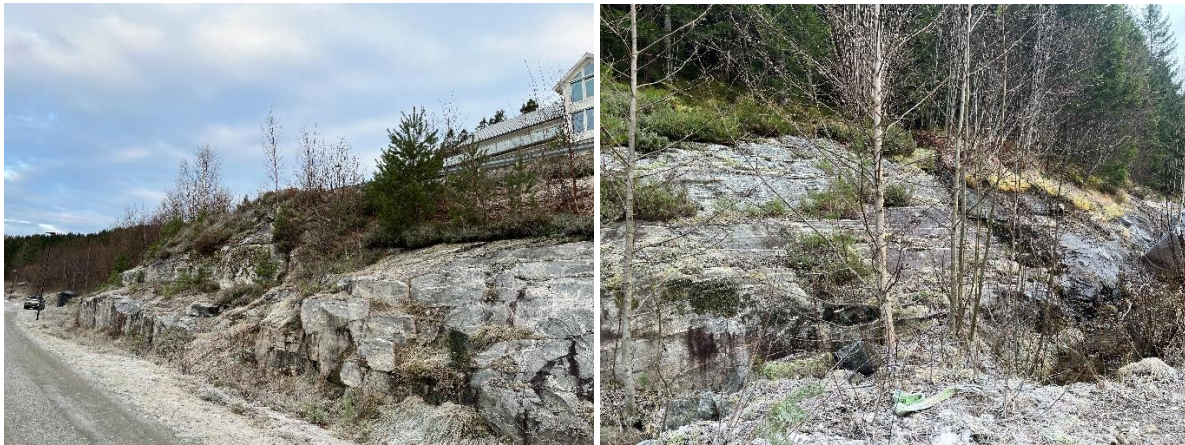
Figur 13 Massivt berg i kartleggingsområdet.

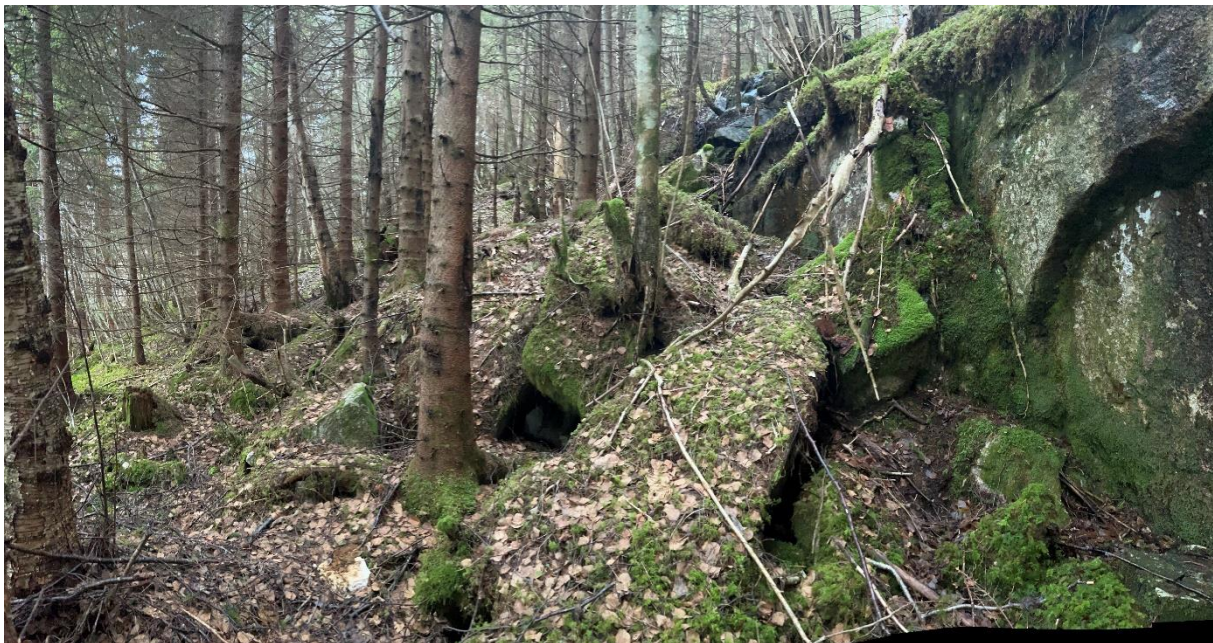
Figur 14 Lokal skrent med kort utløp.

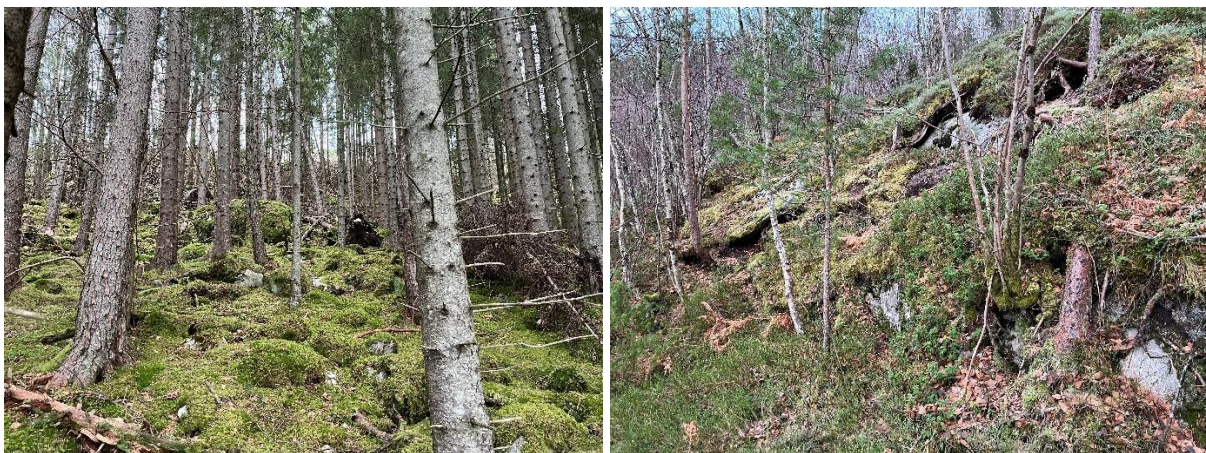
*Figur 16 Venstre: Grove morenemasser i lia ovenfor nordlig del av kartlagt område. Høyre: Grunt til fjell og små skrenter i brattere områder inne i midtre del av kartlagt område.*

Marin grense i området når helt opp til 125 moh., men det ser ut til å være mye grove masser i kartleggingsområdet. Dette er tydelig både skyggekart og bekreftet på befarings i området opp mot Hals. Det er heller ikke stor mektighet på massene, det er en del bart fjell synlig. Stedvis er det bratte løsmasseskråninger, men mange steder er terrenget terrassert slik at evt. utglidninger vil stanse raskt, særlig i midtre og nordlig del.
