**Sunndal kommune**  
- kraftsenteret mellom fjord og fjell

# Risiko- og sårbarhetsanalyse for ras og flom i Sunndal

## Rapport

Vedtatt av Sunndal kommunestyre 02.09.2015 (K.sak 61/15)

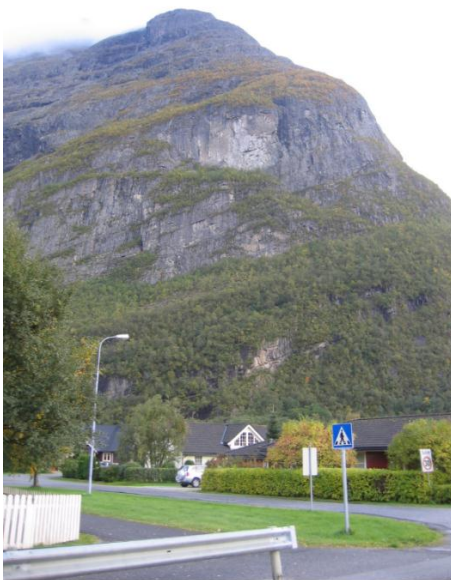
Svarthamran. Foto: Sunndal kommune

Svarthamran er et overhengende ustabilt fjellparti sør for Sunndalsøra. Fjellpartiet er avgrenset av en dyp, åpen baksprekk. Målebolter ble installert av NGI 1986 og innmålt til 1991 uten å påvise signifikante åpninger av baksprekken. Faregraden er vurdert til mellom lav og middels (årlig sannsynlighet rundt 1/5000). Et skred fra Svarthamran kan nå bebyggelse, men vil ikke demme opp elva Driva.

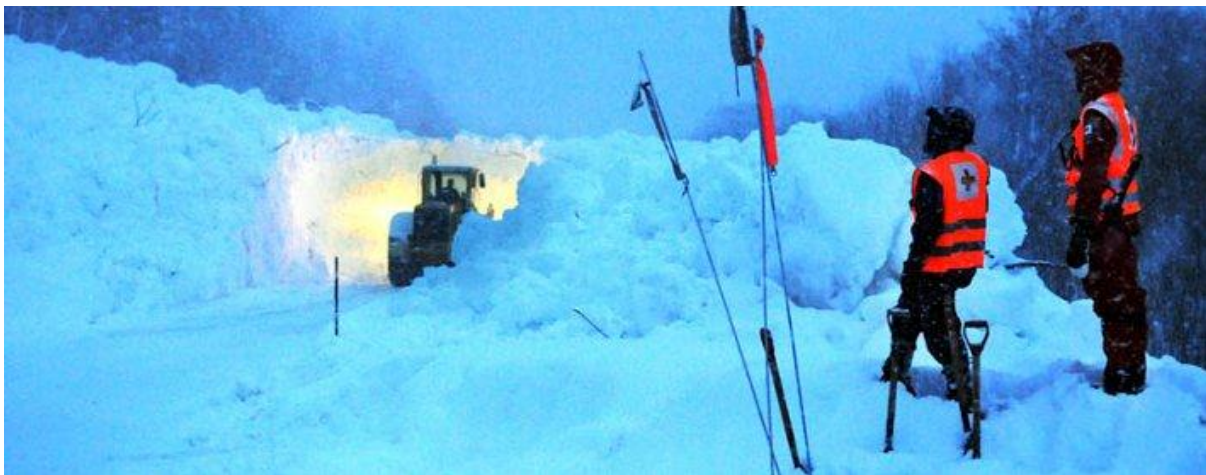
Einangfonna. Foto tatt under rasuka i mars 2010. Foto: Sunndal kommune

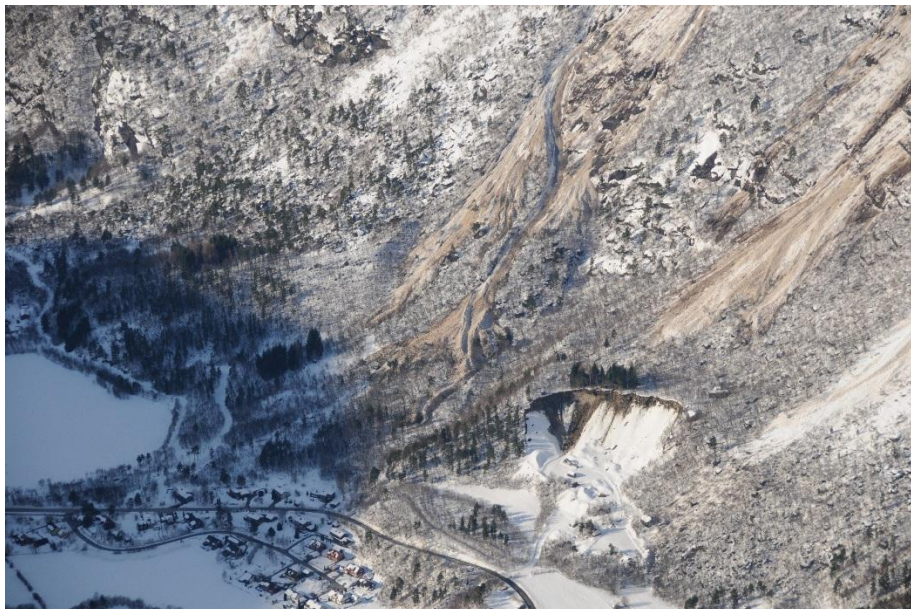
Fossagrenda og Haltvegen. Flyfoto tatt etter rasuka i mars 2010. Foto: Sunndal kommune

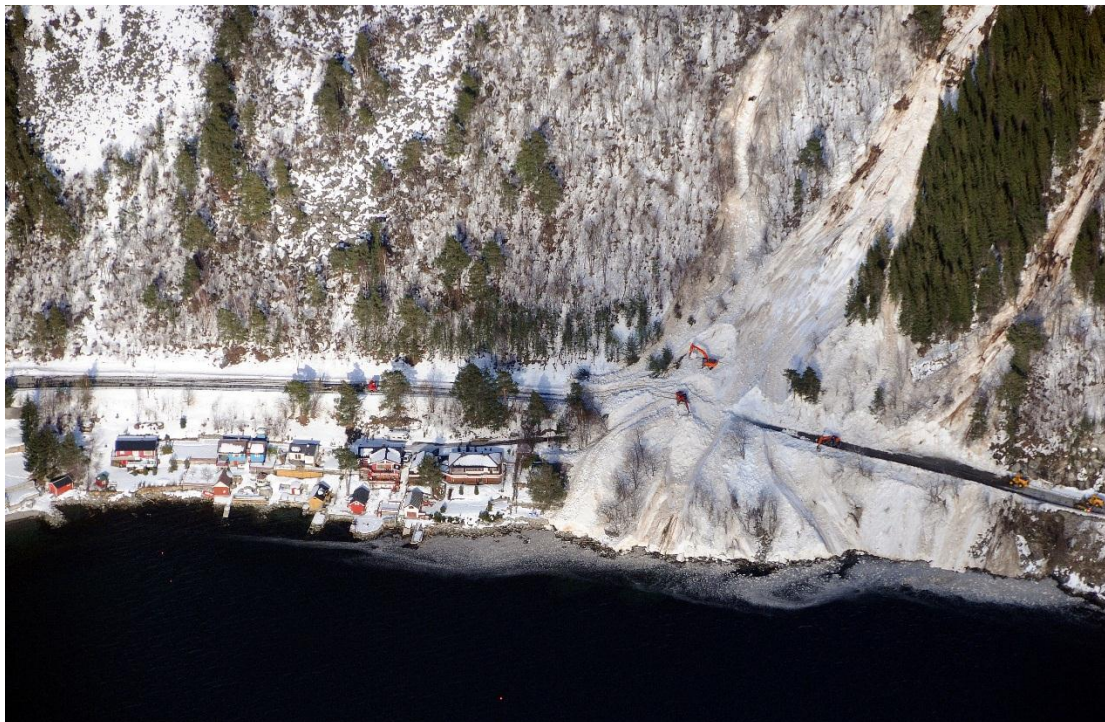
Flyfoto tatt like etter rasuka i mars 2010. Foto: Sunndal kommune

*Skredmassene la seg opp mot veggen på hytta lengst til høyre i bebyggelsen og et uthus ble ført på sjøen. Her arbeides med å fjerne snømassene slik at riksveien kan åpnes.*
